長時間ボディカメラ「MCS-LX800」
自主回収および無償バッテリ交換に関するお知らせ

インフィニテグラ株式会社
掲載日：2026年2月10日

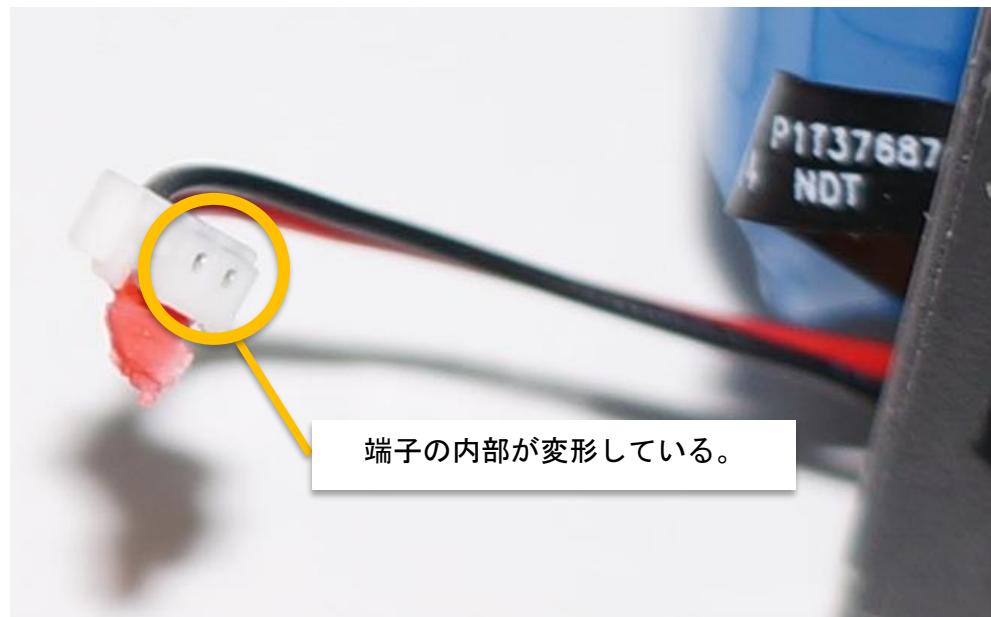
特定ロットのバッテリにおいて、バッテリ端子部に不具合が生じている個体を複数確認しました。

本不具合は、特定の検査員が出荷検査時に測定器をバッテリ端子部に押し当てる際、想定以上の負荷をかけたことにより、端子内部の配線が変形したことに起因します。この変形による接触不良により、満充電できない、またはバッテリ残量を異常検知するといった不具合が発生しました。

出荷検査において、人為的な作業ばらつきが本不具合の原因でした。そこで、以下の再発防止策を実施しました。

- 出荷検査時の工程を見直しました。
- 検査員に対し、検査方法に関する教育を改めて実施し、指導内容の徹底を図りました。
